Operasional dan Pemeliharaan Pipa Gas Section 4 Berbasis Data Histori Tahun 2021-2022

Gema Hasan ^{*}, Muh Sarkowi ², Gigih Forda Nama ²

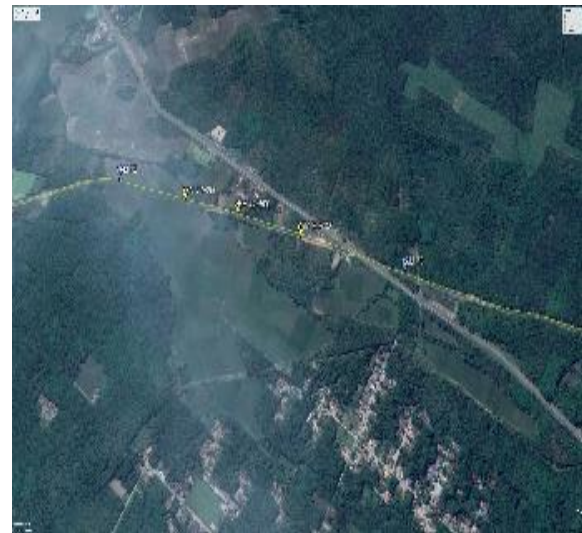
Gambar 1. Letak pipa exposed jaringan pipa section 4

kegagalan pipa exposed pertama kali 27 Oktober 2021. Dari temuan sudah dilakukan perbaikan sementara untuk mengurangi dampak kegagalan yang lebih parah. Selanjutnya ditemukan kegagalan pipa exposed di lokasi yang sama tetapi titik yang berbeda pada tanggal 13 Maret 2022 dan 18 juli 2022. Lokasi daerah pipa exposed berada di Kecamatan Belitang Jaya, Kabupaten Oku Timur Propinsi Selatan. Lokasi pipa exposed pada ROW yaitu KP 72+300, lokasi Daerah pipa exposed terletak di koordinat X 104.649619 dan koordinat Y -4.191069 (Gambar 1).

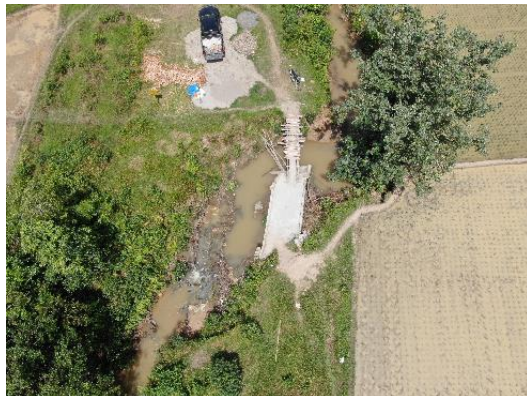
Kondisi pipa jaringan transmisi *phase 1* dan *phase 2* terexposed disebabkan oleh aliran sungai, maupun karena usia bangunan. Dari hasil monitor dan survey yang dilakukan, kondisi pipa exposed selebar aliran sungai. (Laporan Berita Acara Perbaikan pipa exposed KP 72+300 Jalur PGD-TBB, 2022, PT. PGAS Solution, PPO Area Lampung).

Gambar 3. Kondisi aliran sungai

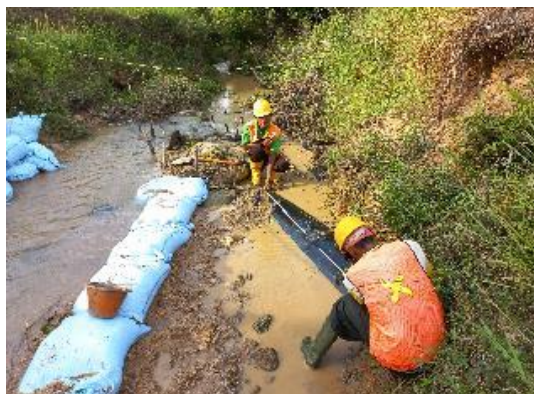
Gambar 4. Kondisi Jaringan Pipa Transmisi Exposed

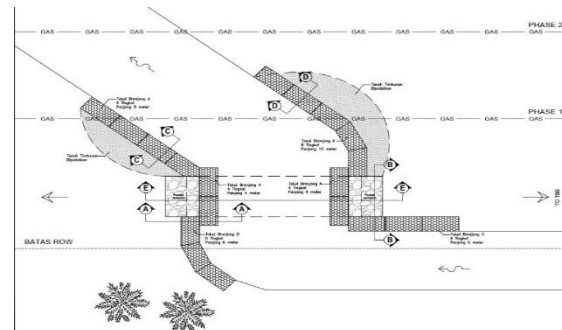
Gambar 5. Bangunan Utama dan pelengkap yang akan dibangun

Analisis penentuan bangunan terdiri dari bangunan utama untuk memperbaiki pipa exposed dan mengembalikan kehandalan pipa sesuai dengan standar. Selanjutnya penentuan bangunan pelengkap bertujuan untuk memperkuat bangunan utama dan mencegah kegagalan kembali pada bangunan utama. Bangunan utama terdiri dari concrete slabe yang dipasang di pipa transmisi *phase 1* dan *phase 2*. Bangunan pelengkap berupa bronjong yang terpasang sepanjang aliran sungai yang *crossing* dengan ROW.
