## Penerapan Profesionalisme, Etika Profesi, dan Keselamatan dan Kesehatan kerja (K3) pada Pembangunan Jalan Tol di Pulau Jawa dengan Metode *Span-by-Span* dan Sistem *External Post-Tension* pada Struktur *Box Girder*

F H Njoko <sup>a,\*</sup>, N A Husin <sup>a</sup>, G Prihantono <sup>b</sup>, R Bayuaji <sup>a</sup>, B Suswanto <sup>a</sup>

<sup>a</sup>Prodi Program Profesi Insinyur, Institut Teknologi Sepuluh Nopember, Jl. Cokroaminoto, Surabaya

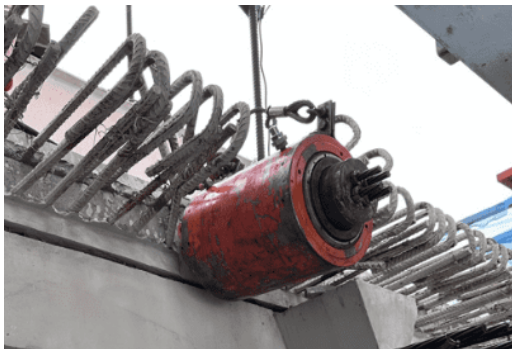
**Gambar 4.** Penggunaan *internal prestress*

*Prestress* pada beton dapat dibagi menjadi dua Lokasi, yaitu: *internal prestress* dan *external prestress*. *Internal prestress* adalah *tendon* yang berada didalam penampang beton sehingga tertutupi oleh beton. Penggunaan *internal prestress* dapat terlihat pada **Gambar 4**. Pada gambar tersebut, *internal prestress* diletakan di *top slab* pada *box girder*.

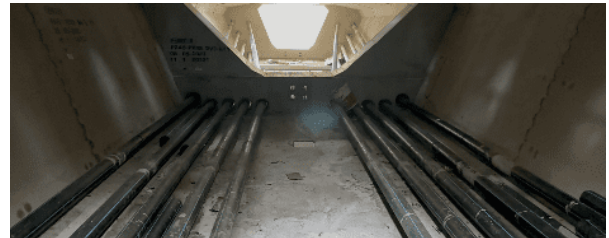
**Gambar 5.** Penggunaan *external prestress*

*External prestress* adalah *tendon* yang berada diluar penampang beton. *Tendon* yang tidak tertutupi oleh beton umumnya diberikan *ducting* yang terbuat dari HDPE untuk mencegah korosi terjadi. Pada *external prestress* terdapat segmen

ambahan yaitu: *anchorage zone* dan deviator. Fungsi dari *anchorage zone* adalah untuk sebagai tempat angkur. Sedangkan pada deviator berfungsi untuk merubah arah dari *tendon*. Kelebihan sistem ini adalah struktur menjadi lebih ringan karena *tendon* tidak tertutupi beton secara langsung (mengurangi volume beton). **Gambar 5** menunjukkan penggunaan *external prestress* yang berubah arah dengan bantuan deviator. Pada gambar tersebut, *tendon* dilapisi dengan pipa HDPE sebagai langkah perlindungan korosi.

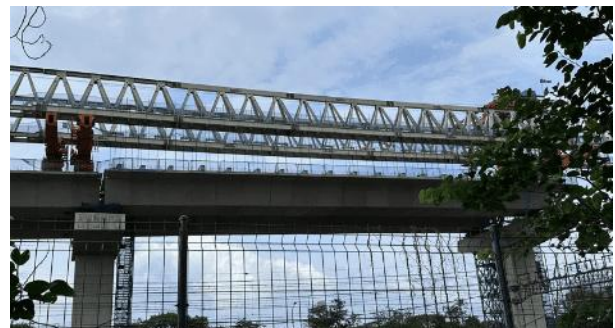
**Gambar 6.** Penggunaan *box girder* dengan *constant depth* menggunakan *full span launching gantry*

*Box girder* merupakan desain yang sangat efisien dan ekonomis karena memiliki stabilitas yang lebih baik serta kekakuan torsi yang tinggi. Penampang berbentuk *box* unggul dalam menahan puntir dibandingkan penampang berbentuk I, sehingga lebih stabil dan tidak mudah terguling, terutama selama fase konstruksi (Podolny dan Muller, 1982). Desain *box girder* dapat berupa *constant depth* atau *variable depth*. Hal ini tergantung dari metode pelaksanaan yang akan diterapkan. **Gambar 6** menunjukkan *box girder* dengan *constant depth*.

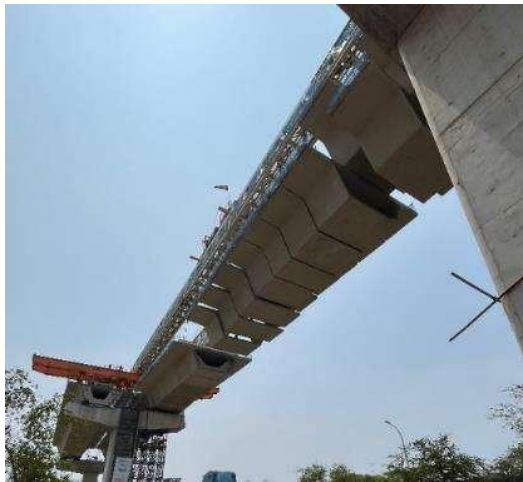
**Gambar 7.** Metode erection box girder dengan span-by-span

Metode *erection box girder* yang digunakan pada pembangunan jalan tol ini adalah metode *span-by-span*. Penerapan metode ini dibantu dengan alat berat yaitu *full span launching gantry*. Metode ini mengangkat *box girder* per segmen dengan menyelesaikan satu bentang terlebih dahulu. Setelah *box girder* diangkat, *box girder* akan digantung di *launching gantry* yang kemudian dirangkai untuk menjadi satu bentang (Ningrum, 2018). **Gambar 7** menunjukkan metode *erection box girder* dengan *span-by-span*.

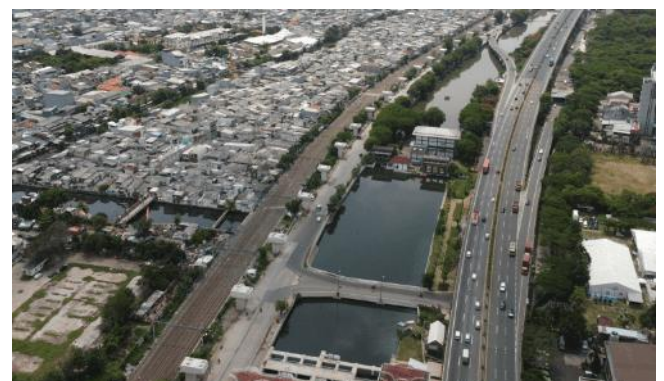
**Gambar 11.** Proses konstruksi *double box girder*

Secara umum, keseluruhan jalan tol tahap dua ini akan menggunakan beberapa jenis struktur, diantaranya adalah *single box girder*, *double box girder*, *portal box girder*, *steel girder*, dan *PCU girder*. Peninjauan penelitian ini dilakukan dari bulan November hingga Desember 2024, dimana pada tahap tersebut telah dilakukan *erection box girder* pada segmen yang menggunakan struktur berjenis *double box girder* (**Gambar 10**). Pada saat tersebut sudah ada empat *box girder* yang telah di-*release* dari *launching gantry* dan *launching gantry* siap untuk dipindahkan ke segmen selanjutnya. Selain itu beberapa pekerjaan *pier head* telah selesai dilakukan dan sedang menunggu fase *erection box girder*. **Gambar 11** menunjukkan *pier head* yang telah selesai proses konstruksi dan akan menggunakan *single box girder*.

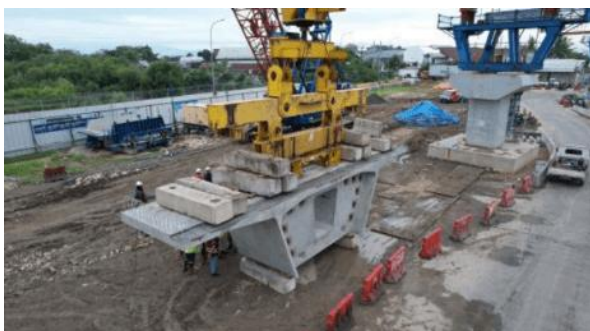
**Gambar 13.** Uji beban pada *launching gantry*

*Quality control* pada proses perakitan *launching gantry* dilakukan secara bertahap untuk memastikan keandalannya dalam mendukung beban kerja. Tahap pertama adalah analisis numerik sebagai langkah awal untuk memastikan bahwa desain *launching gantry* tersebut sanggup menerima beban kerja. Setelah perakitan selesai, dilakukan inspeksi visual untuk memastikan pemasangan sudah sesuai standar. Langkah terakhir adalah uji beban, di mana *launching gantry* diuji dengan beban statik dan dinamik. **Gambar 13** menunjukkan proses pengujian beban pada *launching gantry*.

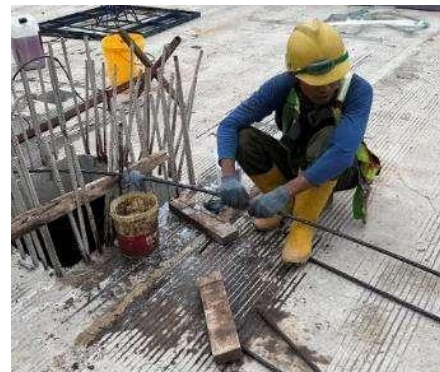
**Gambar 14.** Pelapisan cairan anti karat pada *strand*

Pekerjaan *stressing tendon* memerlukan perhatian khusus untuk memastikan kualitas dan keandalannya. Sebelum tendon di-*stressing*, setiap *strand* dilapisi dengan cairan khusus anti karat sebelum dimasukkan ke dalam *ducting* yang berupa pipa HDPE (**Gambar 14**). Langkah ini sangat penting karena korosi pada tendon dapat mengurangi kekuatan ultimate struktur, sehingga diperlukan tindakan pencegahan yang efektif untuk menjaga daya tahan dan keselamatan struktur.

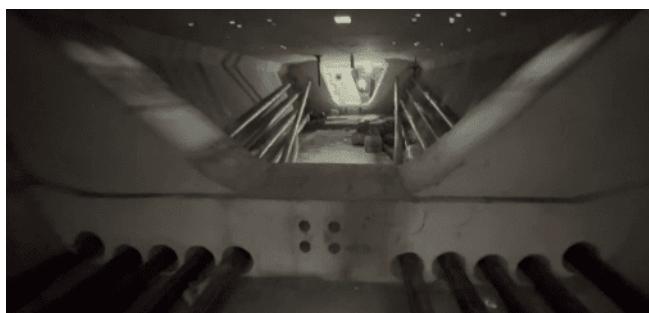
**Gambar 16.** *Tendon* di dalam pipa HDPE yang telah *digruting*

Sebelum *stressing tendon*, beberapa hal yang perlu dipastikan adalah mutu beton yang harus mencapai 100%  $f_c$ , kondisi epoxy yang sudah dalam keadaan *setting*, serta permukaan beton yang rata dan tidak keropos. Saat *stressing*, *jacking force* harus tercapai seperti yang diisyaratkan di dokumen spesifikasi teknis dan elongasi akhir harus sesuai dengan nilai  $\pm 7\%$ . Proses *stressing* ini dapat dilihat pada **Gambar 15**. Apabila terjadi retak lebih besar dari 0.25 mm pada struktur, bagian tersebut harus diberikan *grouting* dengan mutu material minimal 75 MPa. Namun, jika retak lebih kecil dari 0.25 mm, dilakukan inspeksi visual untuk menentukan apakah retak tersebut bersifat non-struktural. Untuk memastikan kualitas, setiap pelaksanaan pekerjaan di proyek harus didampingi oleh kontraktor, sub-kontraktor, konsultan perencanaan, konsultan MK, serta perwakilan tim pemilik proyek. Setelah dilakukan *stressing*, maka dilakukan pengisian *grouting* pada pipa HDPE sebagai langkah mencegah korosi.

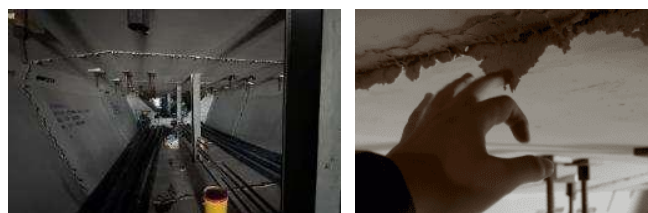
**Gambar 18.** Sisa epoxy yang meluap dan mengeras setelah *joint* segmen *box girder*

Kejadian ini bermula ketika *strand* dimasukkan ke dalam setiap lubang *ducting* untuk proses *stressing*, namun tidak dapat masuk karena lubang *ducting* tersumbat akibat epoxy yang meluap saat proses *joint* segmen antar *box girder* (**Gambar 18**). Hal ini dikarenakan pada tahap *joint* segmen ini, sisi yang akan disambung diberikan bahan perekat berupa epoxy untuk merekatkan *box girder*. Situasi ini mengakibatkan pekerjaan *stressing* yang semula dijadwalkan pada siang hari, tertunda hingga malam hari.

Sebagai langkah dalam etika profesi, maka kontraktor segera menyampaikan kepada pihak lainnya untuk diadakan rapat dalam menyelesaikan hal ini. Dalam rapat tersebut dihadiri oleh pemilik proyek, kontraktor, Manajemen Konstruksi (MK), dan konsultan perencana. Hasil keputusan disepakati bersama bahwa epoxy yang membeku akan dihancurkan dengan cara menumbukkan *strand* secara berulang-ulang ke dalam lubang *ducting*. Gambar 16 menunjukkan kondisi epoxy yang meluber dan mengeras setelah dilakukan *joint* segmen *box girder*.

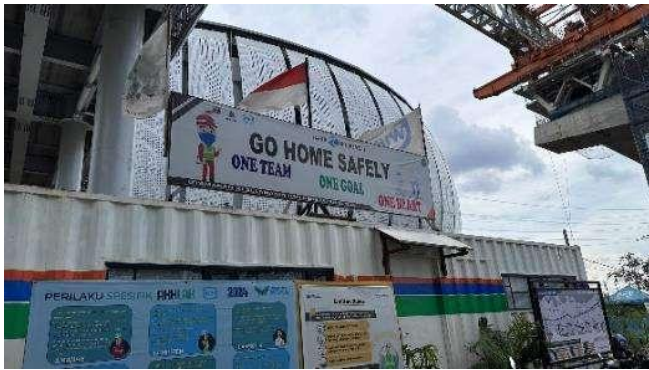
**Gambar 19.** Rambu-rambu K3 yang terpasang di lokasi proyek

**Gambar 19** menunjukkan rambu-rambu K3 yang terpasang di lokasi proyek. Pemasangan rambu-rambu ini berfungsi sebagai pengingat bagi para pekerja untuk selalu menjaga keselamatan dan bekerja dengan aman, sekaligus sebagai bentuk

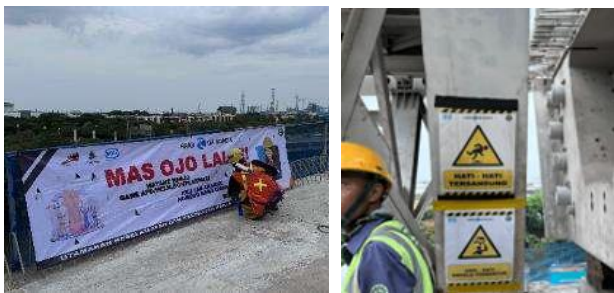
**Gambar 20.** Rambu-rambu K3 yang terpasang di lokasi ketinggian

penerapan budaya kerja yang peduli terhadap kesehatan dan keselamatan kerja. Sementara itu, **Gambar 20** menampilkan rambu-rambu yang dipasang di area ketinggian. Rambu-rambu tersebut tidak hanya mengingatkan para pekerja untuk lebih berhati-hati, tetapi juga menekankan pentingnya kewaspadaan terhadap potensi bahaya yang mungkin terjadi, seperti risiko jatuh atau kecelakaan lainnya. Dengan adanya rambu-rambu ini, diharapkan para pekerja dapat menjalankan tugas mereka dengan lebih aman, efektif, dan penuh kesadaran terhadap risiko di sekitarnya.

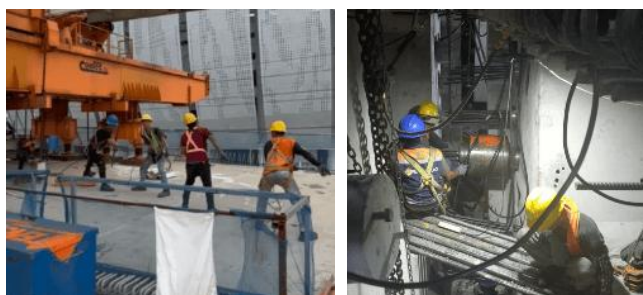
**Gambar 21.** Penggunaan APD saat sedang bekerja

**Gambar 21** menunjukkan penggunaan Alat Pelindung Diri (APD) oleh para pekerja di lokasi proyek. Dalam gambar tersebut, pekerja terlihat mengenakan rompi, helm proyek, sepatu *safety*, dan sarung tangan sebagai langkah perlindungan dari potensi bahaya yang dapat terjadi selama bekerja. Penggunaan APD ini tidak hanya bertujuan untuk meminimalkan risiko kecelakaan, seperti benturan, tertusuk, atau tergelincir, tetapi juga sebagai bentuk kepatuhan terhadap standar keselamatan kerja. Dengan perlengkapan ini, para pekerja diharapkan dapat menjalankan tugas mereka dengan lebih aman.
