## Evaluasi Stabilitas Lereng Dan Mitigasi Longsor di Kelurahan Pidada, Kecamatan Panjang, Kota Bandar Lampung

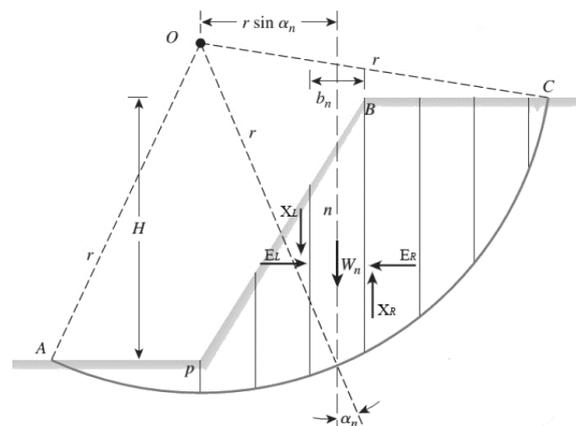
tekanan air pori dalam tanah. Kesetimbangan setiap gaya-gaya normal dan momen yang bekerja pada setiap irisan dari bidang longsor diilustrasikan pada Gambar 2. Kesetimbangan gaya dan momen dihitung pada satu blok dan antarblok material. Nilai yang dijadikan acuan kestabilan lereng adalah SF (*Safety Factor*). Prinsip perhitungan nilai faktor aman dalam penelitian ini menggunakan metode Morgenstern-Price yang telah diuraikan pada Syah A, dkk. (2020). Dikarenakan lereng tanah bukan material yang kaku dan percepatan puncak gempa terjadi dalam waktu yang singkat, menurut Kramer (1996), dalam pelaksanaannya digunakan percepatan yang jauh lebih rendah dibandingkan percepatan puncaknya. Meskipun sebenarnya pemilihan koefisien seismik masihlah sangat subjektif, koefisien seismik yang digunakan adalah yang direkomendasikan oleh (Melo, C. dan Sharma, S., 2004) dengan FS > 1 adalah 1/2 s.d. 1/3 dari PGA.

**Gambar 2.** Gaya yang bekerja pada bidang irisan metode Morgenstern-Price (Das, 2006)

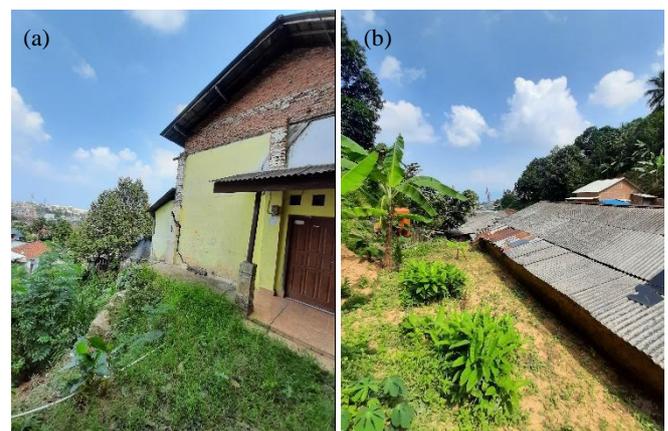
Berdasarkan hasil survei dan investigasi geoteknik, daerah penelitian terdiri dari morfologi dataran rendah dan perbukitan dengan ketinggian berkisar antara 20 hingga 150 mdpl. Sebagian besar rumah penduduk dibangun di atas lereng yang curam tanpa menggunakan proteksi lereng yang baik. Longsor diidentifikasi terjadi pada salah satu rumah warga yang menyebabkan amblesan dan retaknya dinding dan lantai rumah (Gambar 3a). Longsor juga menimpa dinding rumah warga pada bagian belakang dikarenakan adanya pemotongan lereng yang tanpa adanya penguatan atau jarak yang memadai dari tebing lereng (Gambar 3b).

**Gambar 3.** Longsoran yang terjadi di Gg Sakal, Kelurahan Pidada

Berdasarkan hasil survei dan analisis data laboratorium, longsoran di Gg Sakal merupakan tipe gabungan translasional-rotasional. Material longsoran berupa pasir berlanau yang cukup tebal berada di atas lapisan *bedrock* berupa batu breksi. Tanah lanau ini memiliki plastisitas rendah dan permeabilitas yang juga rendah. Jika terjadi hujan dengan intensitas tinggi atau hujan dengan durasi yang lama maka dapat menyebabkan muka air tanah naik. Kenaikan muka air tanah mengakibatkan bertambahnya beban pada lereng, di sisi lain juga mengakibatkan berkurangnya tahanan gesek internal tanah. Kondisi pembebanan yang berada di atas lereng yang curam menambah potensi longsor. Oleh karena itu, hujan dan geometri lereng merupakan faktor pemicu terjadinya longsor dan merupakan hal yang perlu menjadi perhatian bagi masyarakat dan pemangku kepentingan di area ini.

Analisis stabilitas lereng dilakukan pada salah satu lereng yang mengalami longsor seperti yang ditunjukkan pada Gambar 3a dan potongan A-B pada Gambar 4. Pembebanan pada lereng didominasi oleh beban rumah yang padat dan saling berdempetan. Pada bagian atas lereng yang telah mengalami longsor tata guna lahan didominasi oleh pohon dan semak belukar. Pada area ini sudah ada drainase, namun belum kedap air dan kondisinya kurang terawat sehingga aliran air permukaan belum terkontrol dengan baik dan masih dapat masuk ke tubuh lereng melalui retakan dan saluran drainase yang tidak kedap air. Dengan demikian dapat diketahui bahwa faktor muka air tanah dan pembebanan sangat berpengaruh terhadap kestabilan lereng pada tanah dengan kondisi bawah permukaan berupa pasir berlanau yang cukup tebal.

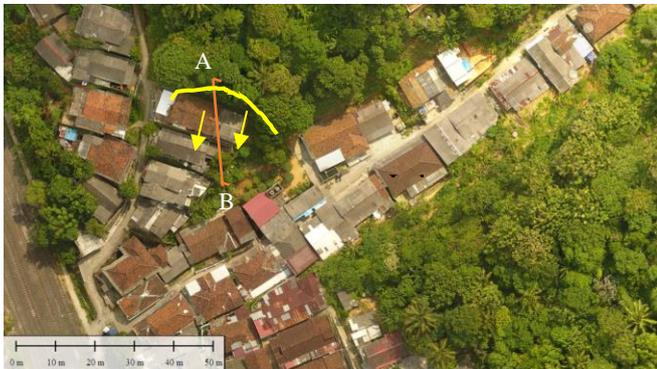
**Gambar 4.** Kondisi pembebanan lereng di Gg Sakal dari foto udara

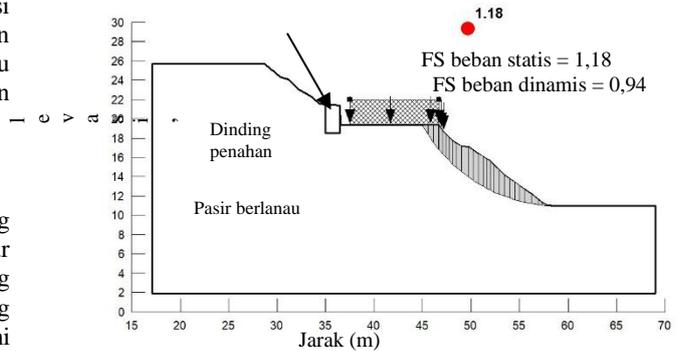
Hasil analisis stabilitas lereng pada *cross section* A-B menunjukkan bahwa pada kondisi aktual lereng dengan muka air tanah sangat dalam nilai faktor aman pada kondisi statis adalah 1,18 (Gambar 5). Nilai faktor aman pada kondisi beban statis

sebesar  $1,07 \leq SF \leq 1,25$  memiliki kondisi lereng kritis yang sewaktu-waktu dapat mengalami longsor (Bowles, 1989). Hal itu berarti pada musim kemarau lereng ini berada pada kondisi tidak longsor. Hasil analisis pada beban dinamis dengan input beban gempa sebesar 1/2 s.d. 1/3 dari PGA diperoleh nilai faktor aman sebesar 0,94 ( $FS < 1$ , runtuh). Hal itu berarti, gempa dapat memicu terjadinya longsor pada lereng ini meskipun pada musim kemarau. Selain itu, penambahan beban berupa penambahan bangunan, kolam atau beban lainnya dapat mengakibatkan longsor pada area ini.

**Gambar 5.** Hasil analisis stabilitas lereng pada kondisi aktual lereng saat musim kemarau

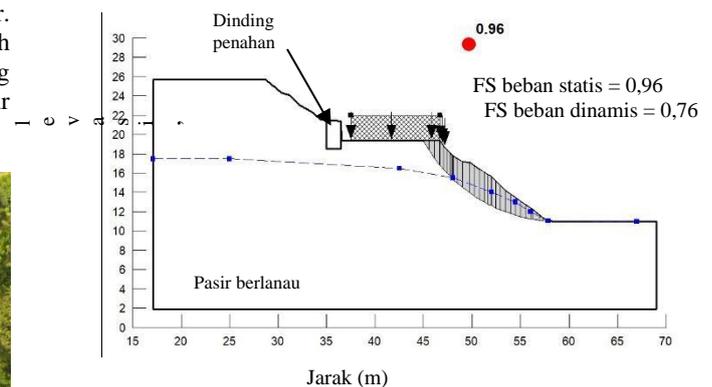
Muka air tanah memiliki pengaruh yang signifikan terhadap penurunan nilai faktor aman lereng. Kenaikan muka air tanah menyebabkan nilai *FS* turun dari 1,18 menjadi 0,96 (Gambar 6). Nilai faktor aman pada kondisi beban statis sebesar  $SF < 1,07$  memiliki kondisi lereng yang tidak stabil. Hal itu berarti kenaikan muka air tanah dapat menyebabkan lereng ini mengalami longsor. Kondisi ini terjadi ketika intensitas hujan tinggi atau hujan dengan durasi yang lama. Oleh karena itu tindakan mitigasi juga dapat berjalan efektif dengan mengontrol parameter muka air tanah, sehingga drainase lereng menjadi sangat penting.

**Gambar 6.** Hasil analisis stabilitas lereng pada kondisi dengan kenaikan muka air tanah lereng saat musim hujan

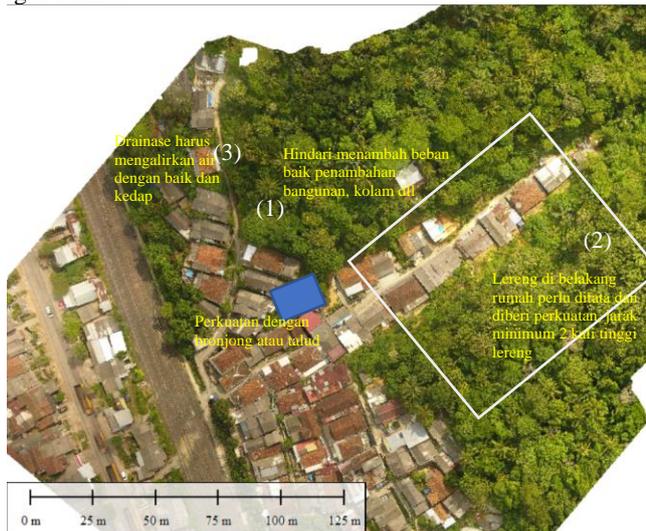
Upaya mitigasi struktural yang dapat diterapkan pada lereng di Gg sakal adalah berdasarkan hasil analisis mekanisme longsor dan pemicu terjadinya keruntuhan lereng. Hasil analisis menunjukkan bahwa lereng yang mengalami longsor adalah berupa pasir berlanau yang cukup tebal dan dipicu oleh kenaikan muka air tanah, pembebanan dan faktor geometri lereng yang curam. Terdapat 3 (tiga) hal yang perlu menjadi perhatian sebagai upaya mitigasi longsor seperti ditunjukkan pada Gambar 7 sebagai berikut:

Gambar 7. Mitigasi longsor di Gg Sakal

- 1) Hindari penambahan beban pada area di atas bangunan yang sudah mengalami longsor. Hal ini juga berlaku pada lereng lain jika tanpa ada proteksi lereng. Pada bagian bawah lereng yang
- 2) Pemotongan lereng pada bagian belakang rumah warga tidak boleh terlalu dekat dengan bangunan. Minimal ada jarak horizontal sebesar 2 kali tinggi lereng dari bangunan.
- 3) Drainase merupakan faktor penting dalam upaya proteksi lereng. Drainase yang ada harus kecap air dan berfungsi dengan baik untuk mengalirkan air menjauhi tubuh lereng.

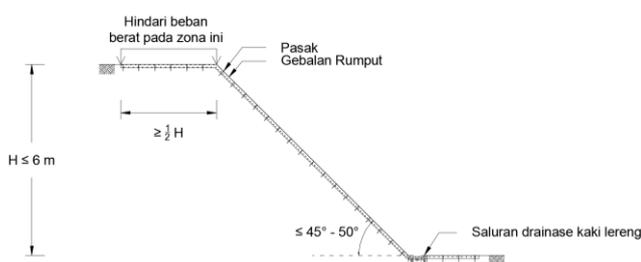
Gambar 8. Mitigasi longsor di Gg Sakal

Penanganan metode kontrol menitikberatkan pada upaya penataan geometri lereng, yaitu pekerjaan galian dan timbunan (*cut and fill*), pemasangan perlindungan permukaan menggunakan gebalan rumput dan pembangunan saluran drainase permukaan. Secara umum metode kontrol dapat diterapkan pada lereng di belakang rumah warga yang masih memiliki jarak dan kemiringan yang cukup. Tipikal penanganan metode ini dapat diterapkan dengan lereng dengan ketinggian kurang dari 6 m (Gambar 8).

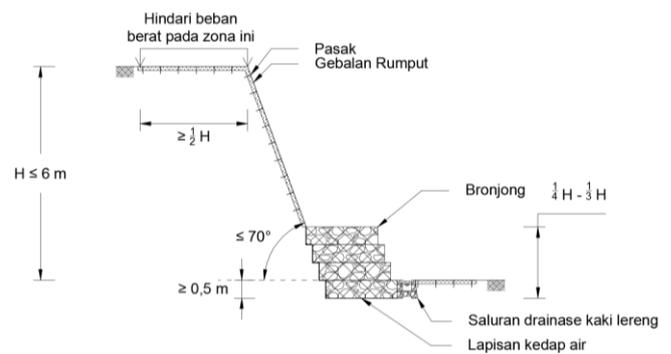
Gambar 9. Mitigasi longsor di Gg Sakal

Penanganan lereng menggunakan metode perkuatan dilakukan dengan membangun bangunan konstruksi penahan yang bertujuan meningkatkan gaya penahan yang terjadi di lereng. Di Gg Sakal, penanganan dengan metode ini dapat dilakukan karena lahan yang sempit. Secara garis besar kriteria pada metode kontrol tetap diterapkan pada tipikal ini, namun dilengkapi dengan struktur perkuatan. Pada pembahasan ini direkomendasikan dua tipikal metode perkuatan, yaitu alternatif menggunakan struktur bronjong (Gambar 9) atau dinding penahan tanah tipe talud (Gambar 10). Perkuatan bronjong dan talud dapat diterapkan sebagai konsep desain untuk penanganan longsor pada area yang ditunjukkan pada nomor (1) dan (2) pada Gambar 7.

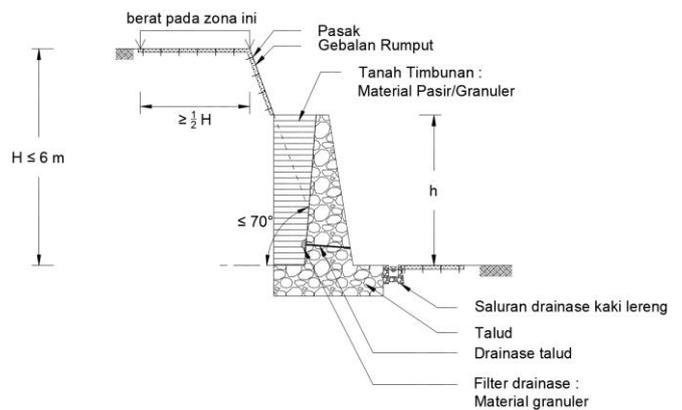
Gambar 7. Mitigasi longsor di Gg Sakal
