## Analisis Penanganan Peservasi Tingkat Kerusakan Jalan Pada Ruas Jalan Lebung Batang – Tulung Selapan Kabupaten Ogan Komering Ilir

<sup>a</sup> Dinas Pekerjaan Umum dan Penataan Ruang Kabupaten Ogan Komering Ilir, Jl. Letkol Pol. H Nawawi No. 96-97 Kota Kayuagung, Kabupaten Ogan Komering Ilir, Sumatera Selatan

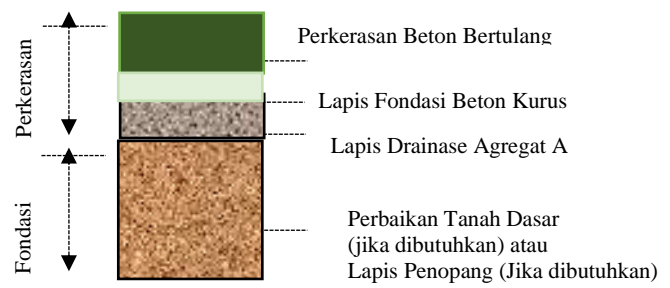
• **Gambar 1.** Tipikal Struktur Perkerasan Kaku Terpilih

- Lapis Drainase = 15 cm
- Lantai Kerja = 10 cm
- Beton Bertulang (Dowel) = 20 cm

Berdasarkan Hasil Survei dan analisa data serta pembahasan mengenai penanganan tingkat kerusakan jalan pada ruas jalan Lebung Batang – Tulung Selapan (antar kecamatan) Kabupaten Ogan Komering Ilir. Dengan panjang ruas 35 Km, Penanganan jalan 2 spot dan total panjang 281 M, dilakukan perbaikan jalan kontuksi Flexible Pavement atau pun Rigid, dengan jenis dan tebal lapisan terpilih terdiri dari 15 cm lapisan drainase, 10 cm lantai kerja dan 20 cm beton bertulang (dowel)

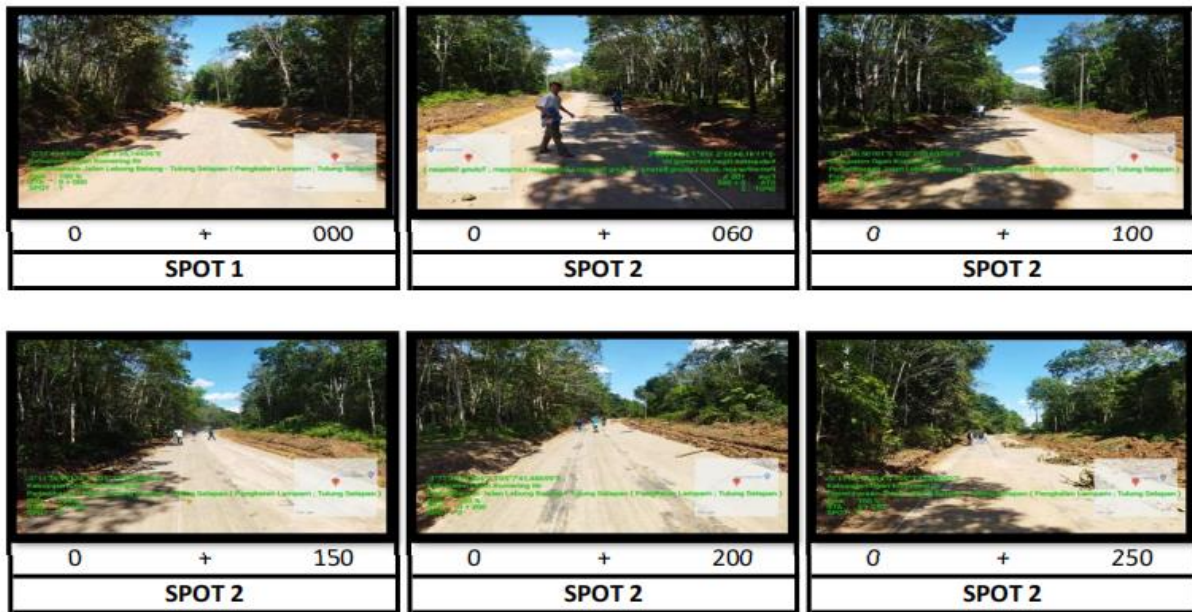
**Gambar 4.** Contoh Pengambilan foto tagging per 50 meter pada ruas jalan Lebung Batang - Tulung Selapan, Kabupaten Ogan Komering Ilir
